Rapport d'activité 2020

A l'heure actuelle le nombre d'heures de bénévolat cumulées passé uniquement à la restauration est de l'ordre de 35300 heures. 4 groupes d'activité en parallèle cette année : tender, boîtes d'essieux machine, enveloppe de chaudière, allège postale.

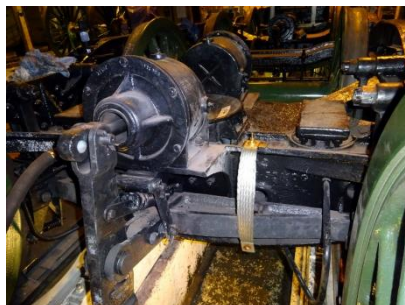
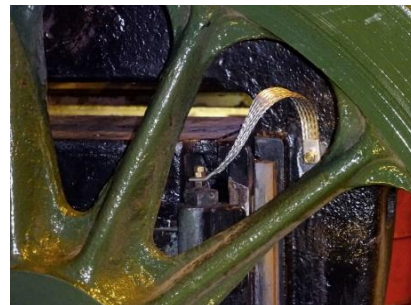
Tender : dernières actions sur le châssis et les bogies tant que l'accès est dégagé avant repose de la caisse :

- Pose de **tresses de masse** entre caisse châssis et roues afin d'assurer la décharge électrostatique.

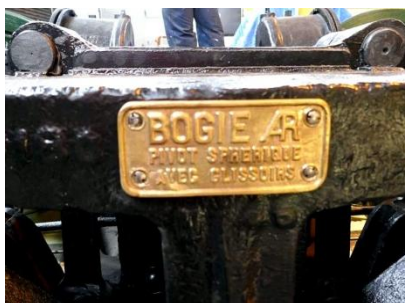
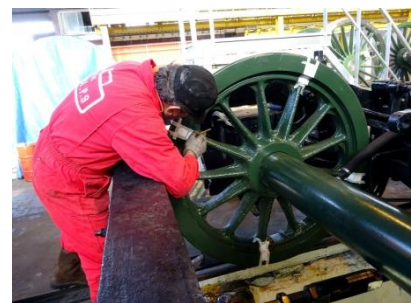
- De nouvelles plaques d'identification des châssis ont été moulées en bronze en remplacement de celles qui étaient cassées ou en zamak oxydé.

- Marquage réglementaire des bandages par rapport à la jante.

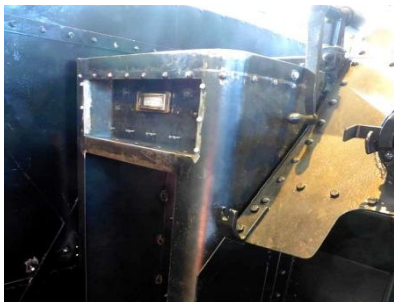
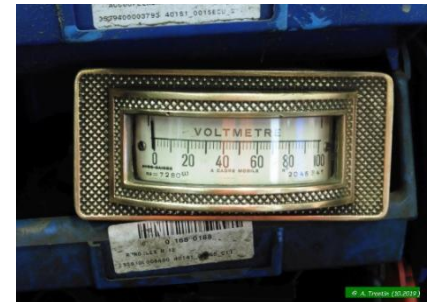
La machine devra être équipée d'équipements de sécurité compatibles avec le réseau actuel, il est donc nécessaire de fournir du 72 volts.
Une **armoire électrique** est donc confectionnée à cet effet, installée au niveau de la réserve à briquettes. Un voltmètre de BB4100 a été récupéré.

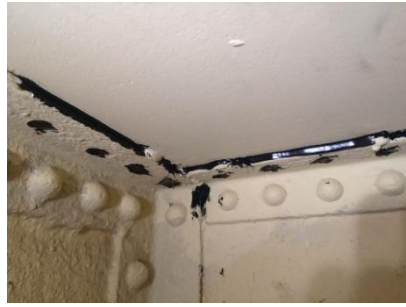
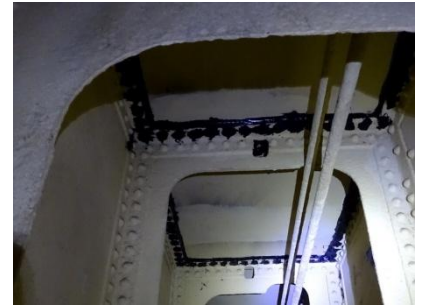
Tender : **étanchéité** de tous les recouvrements de tôles, bouchage de tous les anciens trous de rivets non accessibles au pinceau.
A droite vue de la tringlerie de commande vers les soupapes d'admission d'eau.

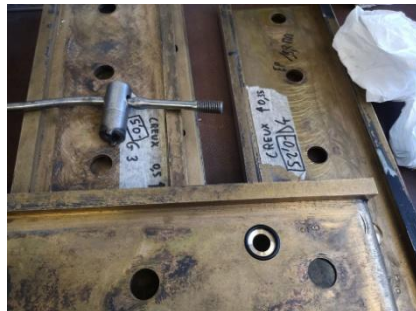
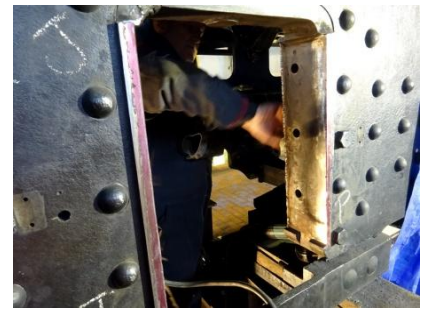
Rappliques des **essieux moteurs** :

- Des joints toriques ont été placés au niveau de l'arrivée graissage de manière à ce que de l'huile ne s'écoule pas inutilement entre le châssis et la face fixe de la rapplique, ce qui avait été constaté.
- Rattrapage de jeu latéral excessif : opération précise, longue et fastidieuse.

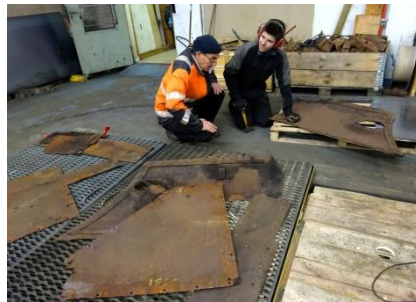
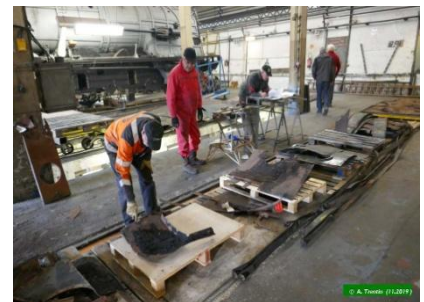
Un nouvel atelier s'ouvre dans notre activité : **enveloppe chaudière** : inventaire, repérage et préparation des premières tôles à remplacer.

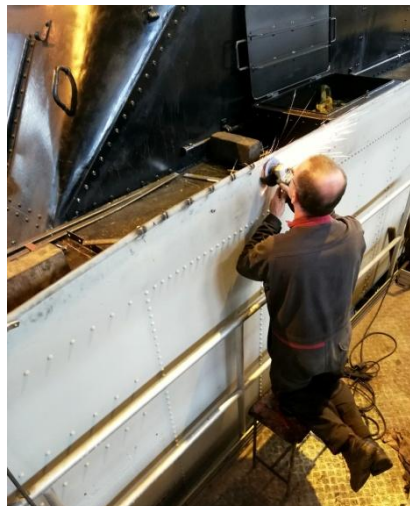
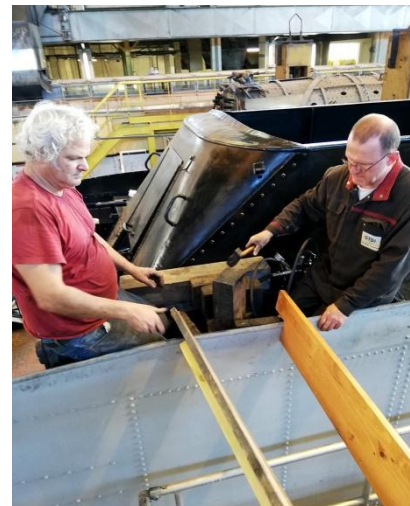
Tender : Redressement des bords latéraux.

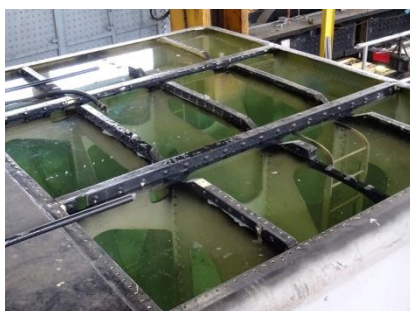
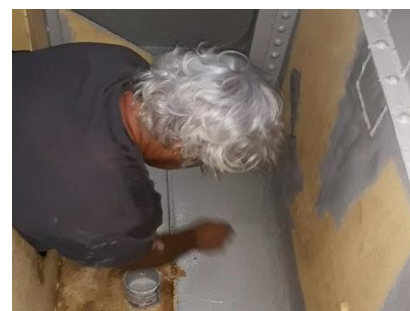
- L'obligation brutale de confinement du mois de mars nous a contraints à laisser le tender en cours d'essai **d'étanchéité**. 3 mois de mise en eau ont permis au moins de valider l'opération.
- Retouches de peinture sur toutes les traces d'oxydation.

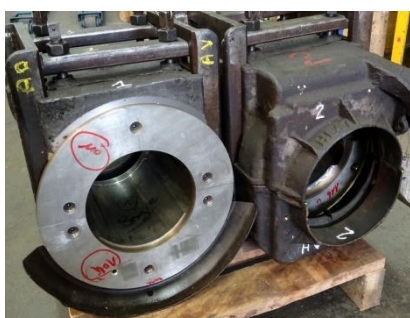
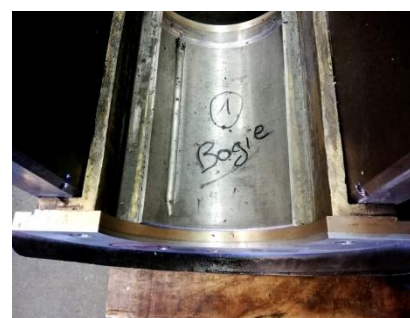
Les boîtes d'essieux du **bogie** reviennent d'usinage (BM CAT) après réfection du réglage des faces d'appui (Marceau Amalric).
