Rapport d'activité 2021

A l'heure actuelle le nombre d'heures de bénévolat cumulées passé uniquement à la restauration est de l'ordre de 38600 heures. 4 groupes d'activité étaient en place en parallèle : boîtes d'essieux machine, enveloppe de chaudière, allège postale, surchauffeurs.

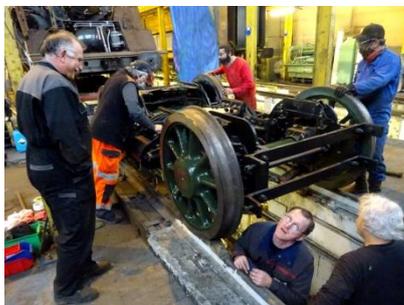
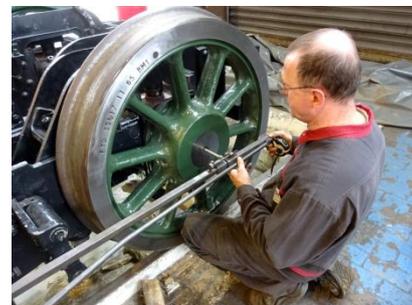
Bogie : mise en place des boîtes revenues d'usinage pour contrôle final des parallélismes, écartements, jeux et plan de suspension. Après multiples ajustements des calages toute la géométrie est validée sur cet élément qui avait visiblement pris un choc important et l'avait faussé.

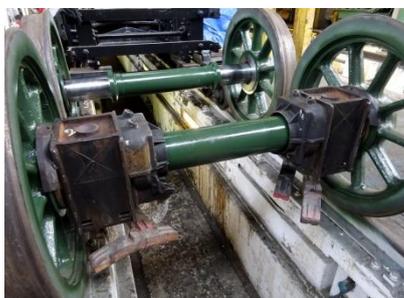
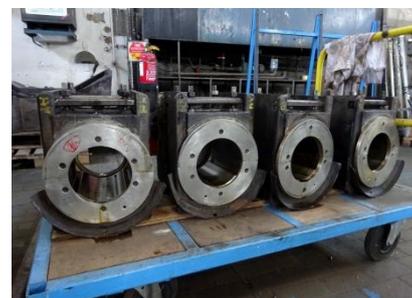
Bogie : les boîtes vont partir pour un alignement précis sur un même plan des demi-couronnes réglées. Certaines ont une légère marche entre elles.

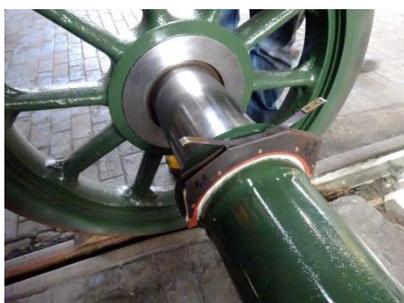
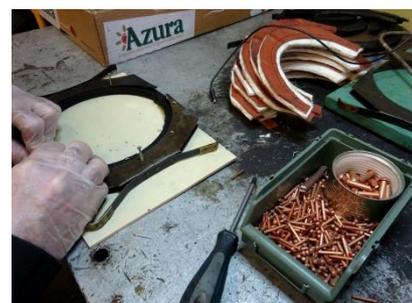
Restauration des **obturateurs** anti-poussière de tous les essieux de la machine. Les feutres sont refaits à neuf par nos soins ainsi que le rivetage, les cuirs et la couture ont été réalisés par Diogo Sellerie Générale (Albi).

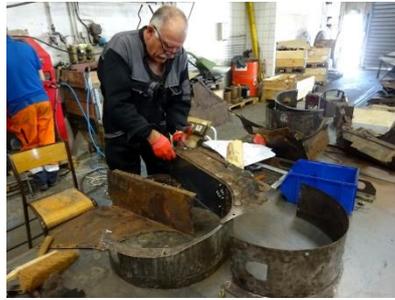
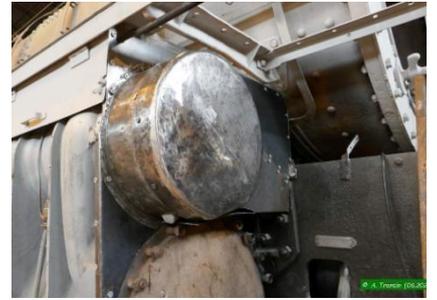
Atelier **chaudronnerie** suite : un poste de longue haleine !
Ici redressage et complément des tôles d'enveloppe autour du massif cylindres BP.

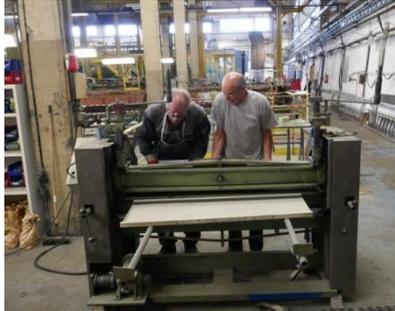
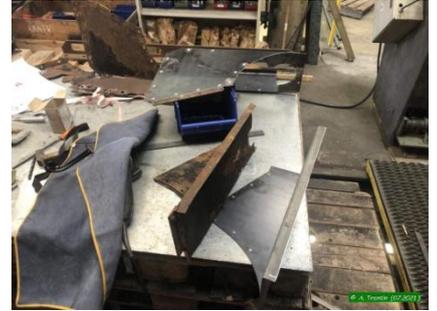
Une plieuse nous a été gracieusement cédée par la SNCF. Nous allons nous faire prêter une rouleuse autre élément indispensable.
A droite une tôle du massif cylindre BP trop abimée est reproduite à l'identique.

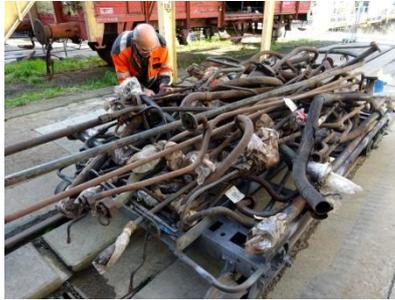
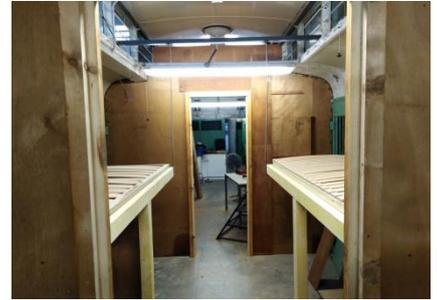
- Sur la machine courent plusieurs dizaines de mètres de **tuyaux** vapeur, eau, air comprimé, sable et électricité. Repérés au démontage ils font maintenant l'objet de restauration.

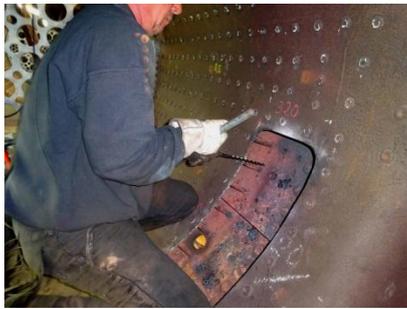
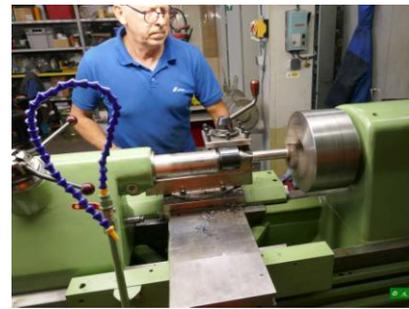
La **CITEV** (St Jean du Gard) a été retenue pour effectuer nos réparations sur la chaudière.
Suppression des entretoises face à l'élément de tôle de la chambre de combustion qui doit être remplacé.

- **Chambre de combustion** : découpe de la tôle à remplacer (elle présentait une déformation « matelassage » du à un échauffement anormal).

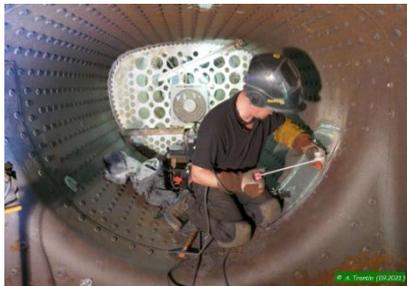
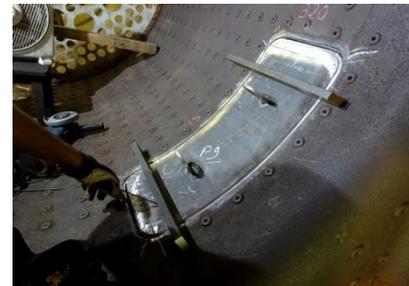
Chambre de combustion : repose d'une tôle neuve préformée. Passes de soudure de pénétration au TIG puis à l'arc classique.

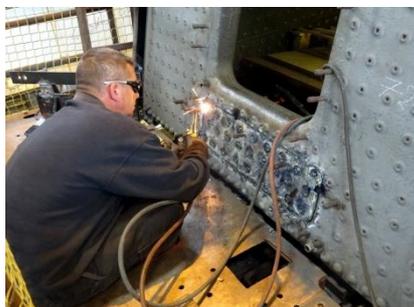
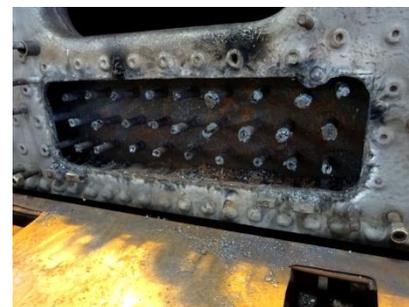
Découpe de la seconde tôle à remplacer sous le **gueulard du foyer** (épaisseur trop affaiblie).

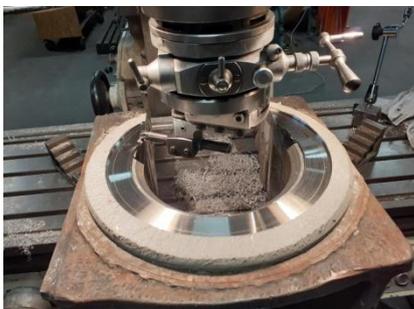
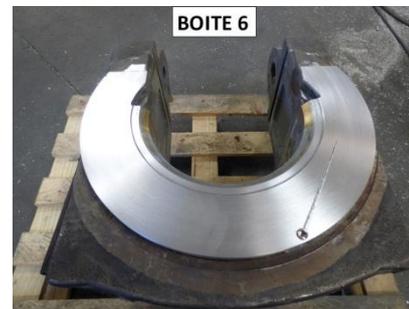
Remplacement du régule des faces d'appui. L'opération de dé-régulage, projection de nouvelle matière et usinage a été confiée à la société SADLER (Pau).

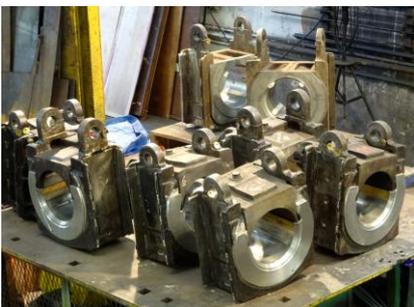
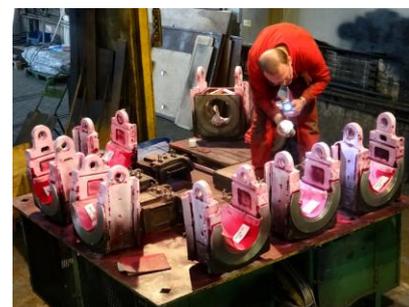
Retour de toutes les boîtes d'essieux moteurs : contrôle de présence éventuelle de fissures dans les corps de boîtes par méthode de ressuage.

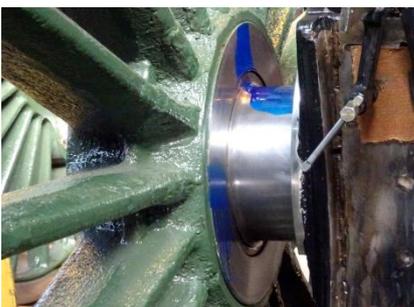
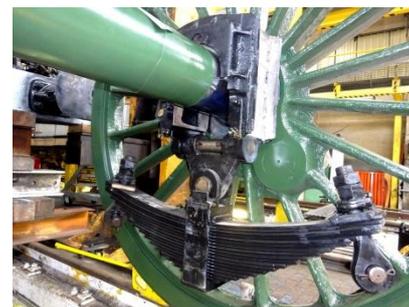
Début de la repose des boîtes sur les fusées : contrôle de l'appui régulier de toutes les surfaces à l'aide d'une huile colorée.

- Grattage du régule à ajuster.
- Remise sur roues.
