Rapport d'activité 2023

A l'heure actuelle le nombre d'heures de bénévolat cumulées passé à la restauration est de l'ordre de 45000 heures. En parallèle du poste continu sur l'enveloppe de chaudière, s'est ouvert cette année celui de la restauration de la pompe ACFI ; le travail de longue haleine sur les essieux à enfin abouti cette année à l'étape importante de la **remise sur roues** de la machine.

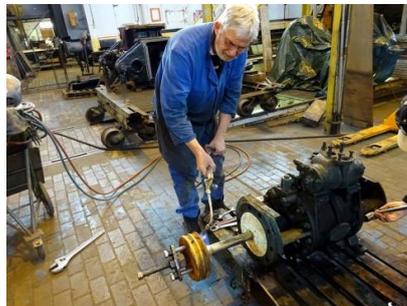
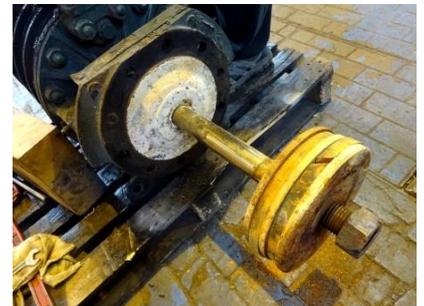
Les corps de pompes eau chaude et eau froide ont été déposées.
Extraction de leurs pistons respectifs.
Certains segments en ébonite seront à refaire.

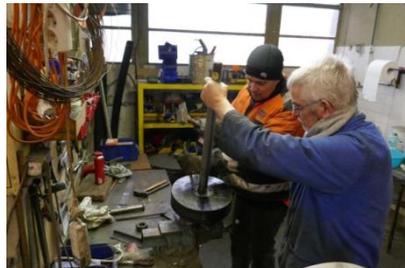
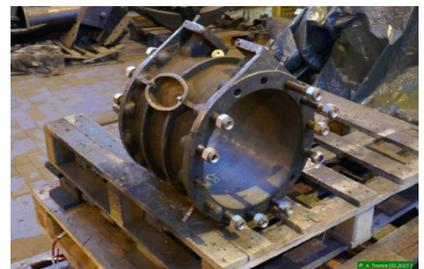
L'axe central commun aux pistons a été retiré. Ici l'extraction du piston du moteur à vapeur est en cours.

La chemise est en bon état et nettoyée.

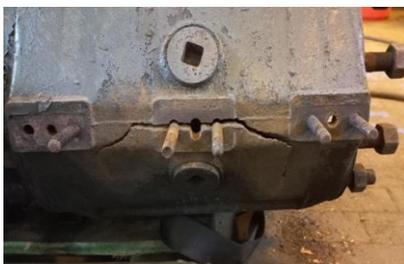
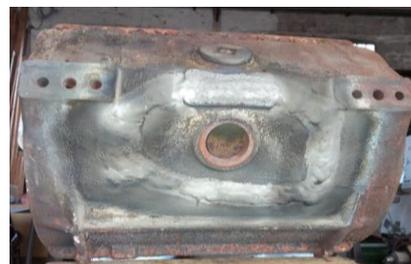
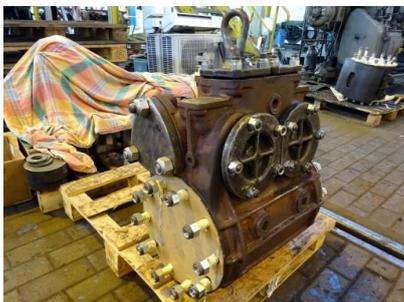
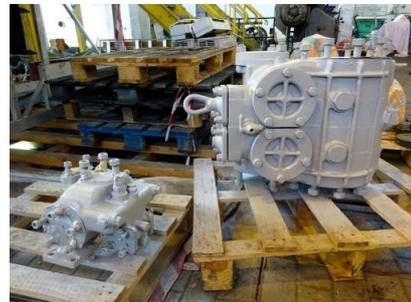
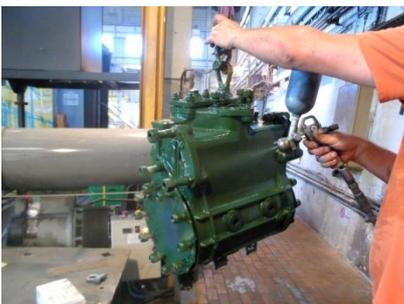
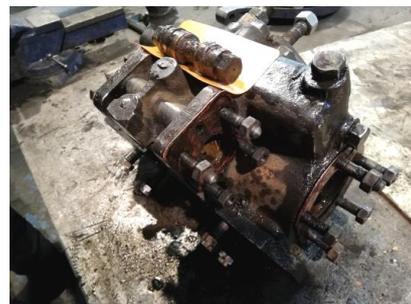
Pompe ACFI :

Le corps de pompe Eau Froide avait gelé et était largement fendu. Il a été réparé par un spécialiste du soudage sur fonte de l'entreprise LUCATO TERMICA (Italie) que nous connaissons déjà.

Tous les éléments démontés, sauf les pistons et le distributeur, sont réinstallés, la boulonnerie changée.

- Mise en apprêt peinture.

- Mise en peinture définitive.

- Reste le distributeur à restaurer dont il faut changer certains segments en fonte.

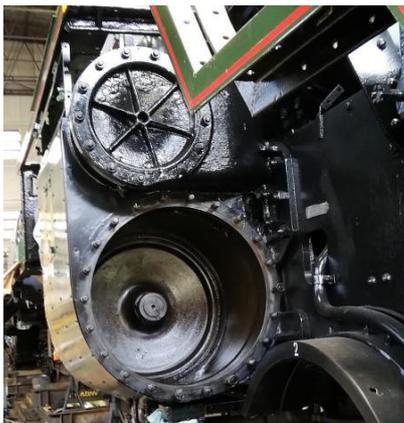
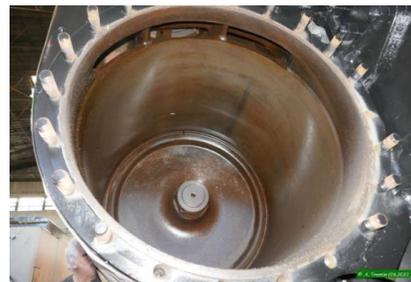
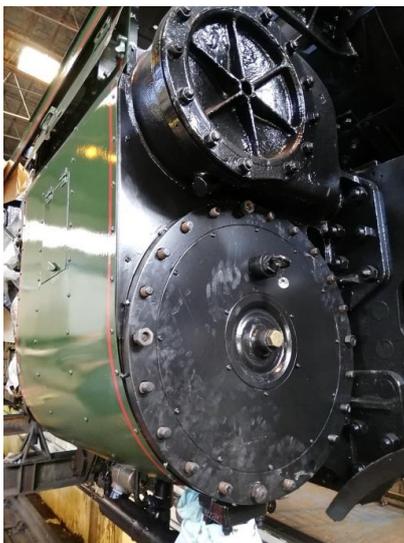
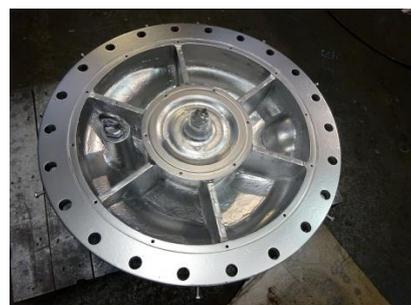
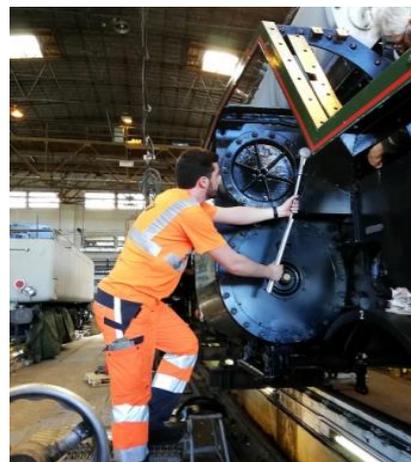
Cylindres BP :

Laissés de côté depuis le début du chantier car facilement accessibles, ces éléments de la machine sont enfin inspectés en vue de leur restauration.

Les segments sont à la cote, tout est en bon état, on peut refermer.

- Décapage des couvercles de fond de cylindres et mise en peinture haute température.

- Pose d'une tôle pour l'isolation thermique neuve.

- Fermeture définitive : vérification du serrage de tous les écrous.

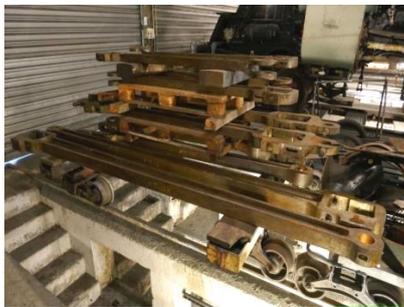
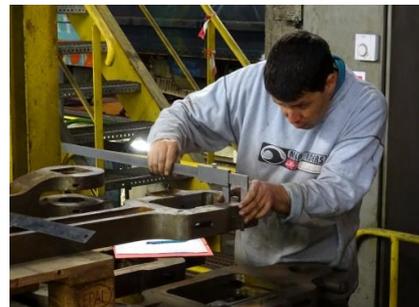
Bielles d'accouplement :

Une étape nécessaire après la remise sur roues : reconnecter les roues motrices entre elles pour le déplacement de la machine à plus de 15 km/h.

Reste à réviser les bagues et coussinets d'articulation.

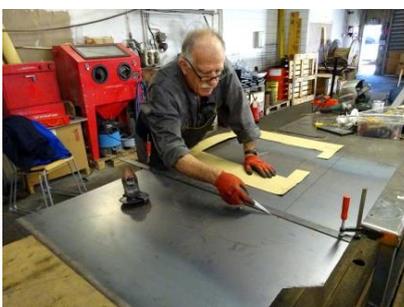
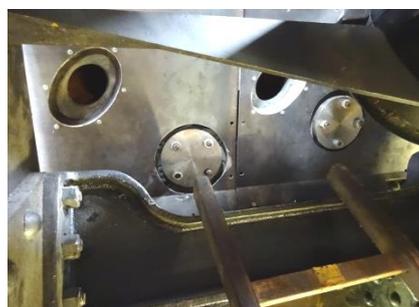
Enveloppe de chaudière :

Le chantier continue... A droite reconstitution des tôles à l'avant du foyer sous la chaudière au niveau vanne d'extraction.

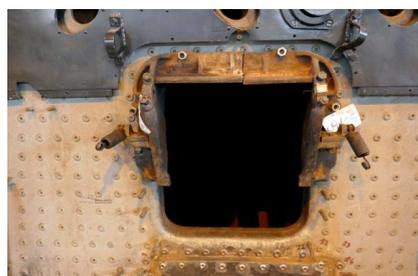
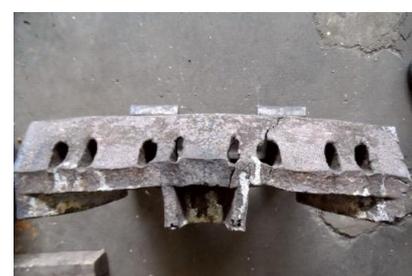
Foyer : Nous avons lancé la réalisation d'un nouveau cadre pour la porte du foyer qui était fendue et en partie détruite au contact permanent du feu.

Ceci a été commandé à la fonderie Mathieu (Saône-et-Loire) qui nous a déjà réalisé les jeux de sabots de freins.

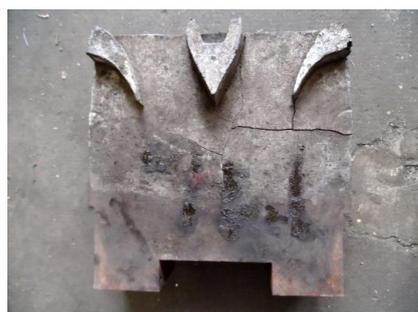
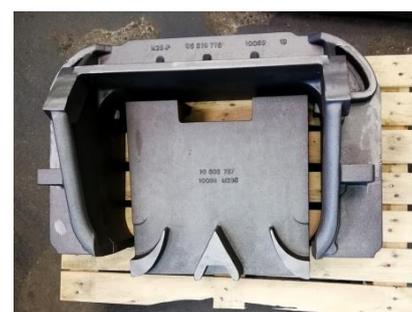
Ci-contre la table distribution du charbon, également commandée en fonderie, l'originale étant déformée hors d'usage.

Ci-contre en haut à droite, l'ébauche du modèle en bois pour validation.

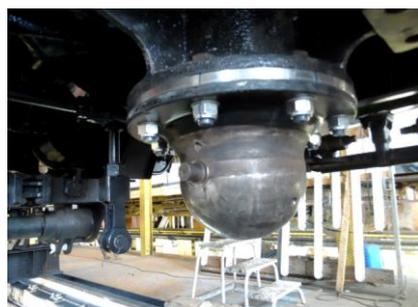
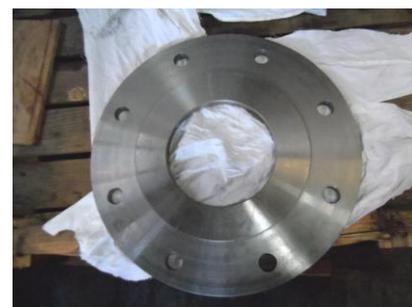
Mise à l'**horizontale du châssis** : Du aux différences d'épaisseurs de bandages entre bogie, bissel et essieux moteurs, différents calages ont du être confectionnés pour garantir le bon alignement général.
