AAATV-Midi-Pyrénées

Rapport d'activité 2017

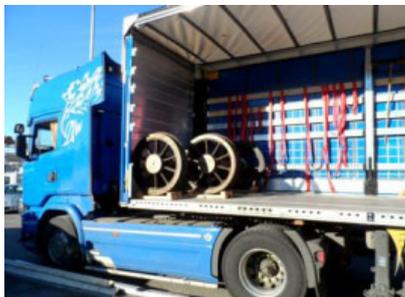
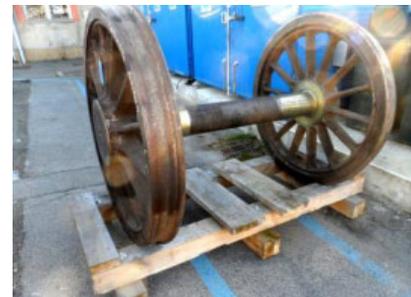
- Fin 2016 rapatriement en avance de phase des **essieux porteurs** (bogie et bissel) pour avancer l'étude de l'adaptation des boîtes.

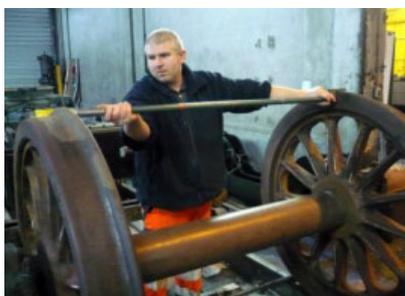
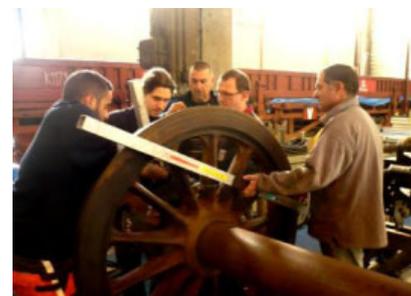
- Vérification des **essieux du tender** : écartement des faces internes, jeu des boîtes à roulements...

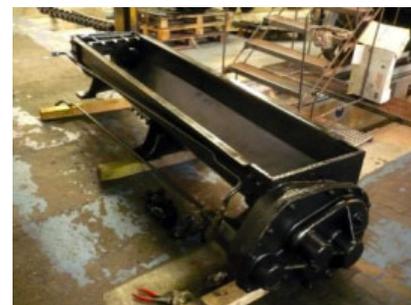
- Un « wagon » de pièces à peindre : diverses tôles du tender et de timonerie de frein. L'auget de la vis sans fin est prêt à être remonté.

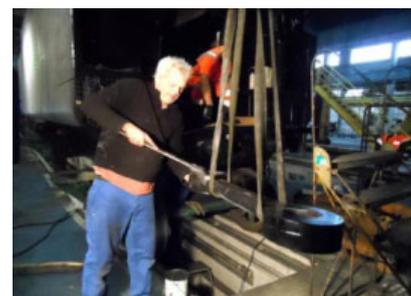
- Tender : remontage des **attelages** (ressorts, crochets).

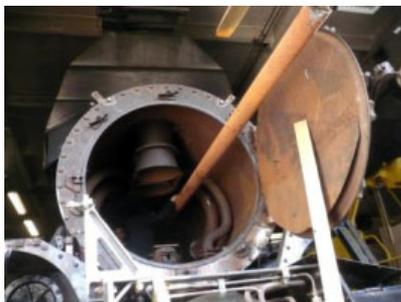
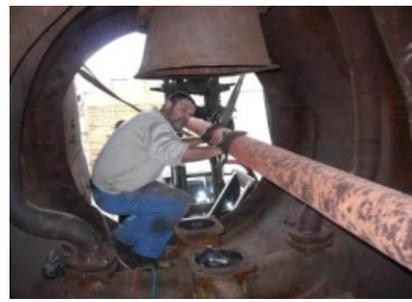
- Dépose des gros **tubes** à fumée.

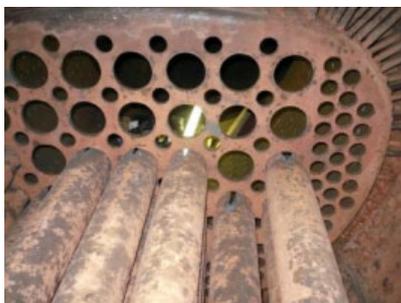
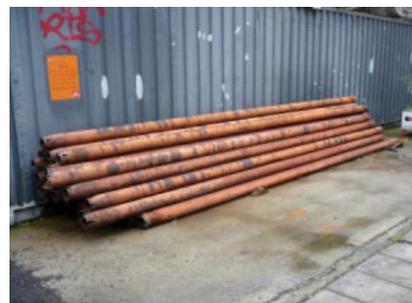
- Le détubage complet va permettre un examen minutieux de la chaudière et des plaques tubulaires en particulier.

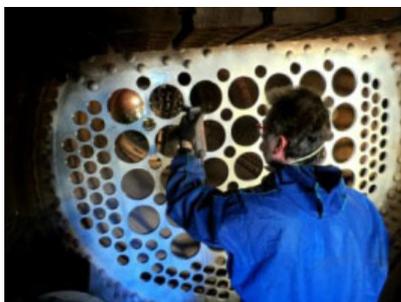
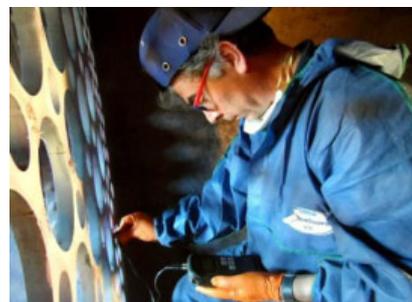
- Contrôle des fissures par **magnétoscopie** et contrôle d'épaisseur des plaques tubulaires.
Entreprise LUCATO Termica (Italie).

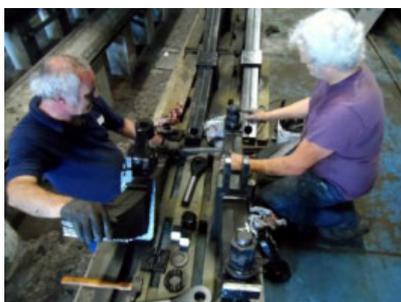
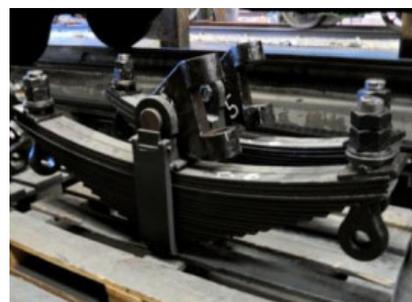
- Séance de « kitting » ou constitution des ensembles complets des différents éléments de **suspension** (machine et tender).

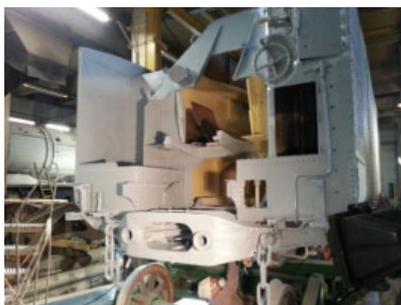
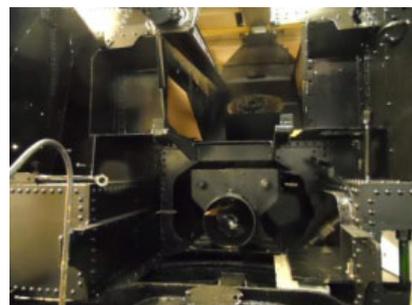
- **Peinture** du Tender : pose de la couche d'apprêt puis finale sur l'avant du tender une fois ré-équipé des différentes tôles constituant cette partie, stocker inclus. Difficile à distinguer : tout est noir.

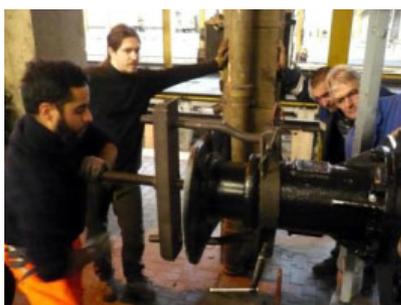
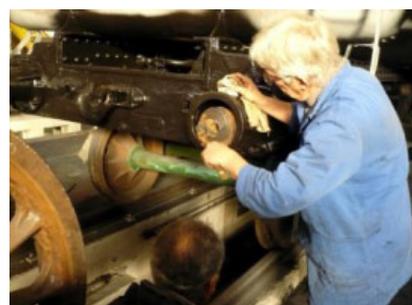
- Tender : repose des **tampons**.

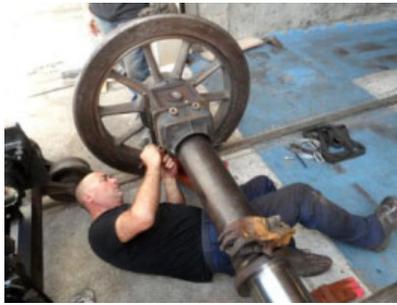
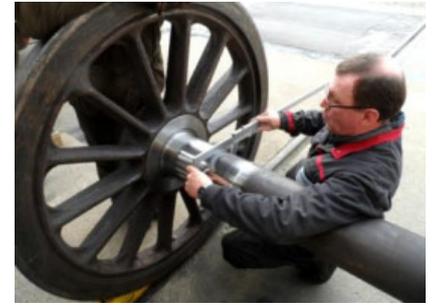
- Sitôt les essieux porteurs revenus, début de vérification des cotes des fusées après leur surfacage réalisé à Meiningen.

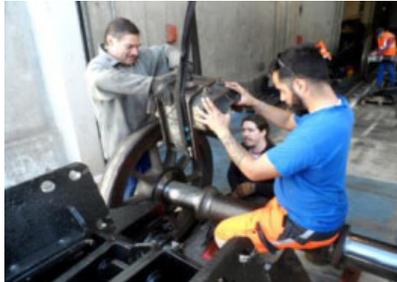
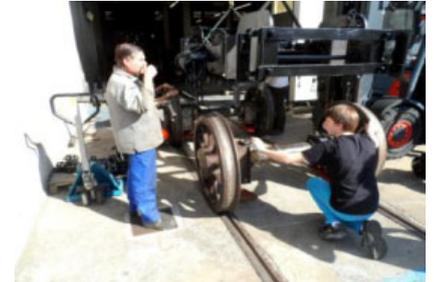
- Montage à blanc du châssis de bogie sur les boîtes et les essieux afin de vérifier les jeux réels.

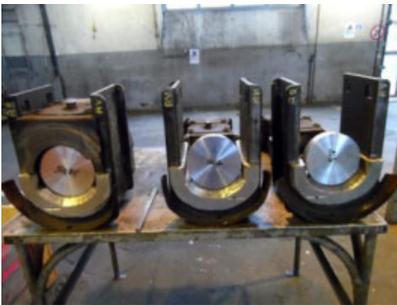
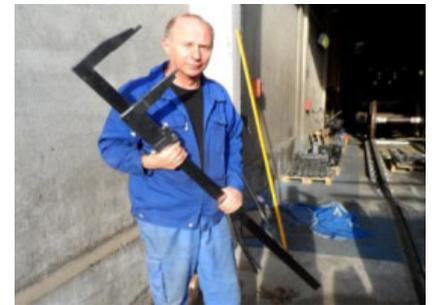
- Outillage aux cotes des essieux pour vérification plus aisée. Aux grands moyens, grands instruments de mesures !

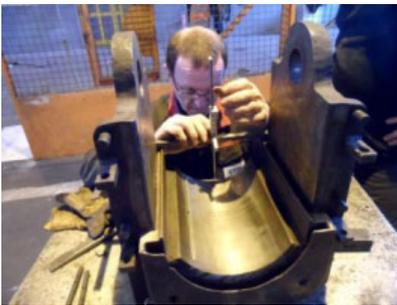
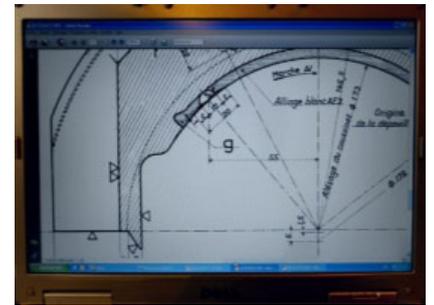
- Prise des cotes complexes sur les boîtes d'essieux (il y a un centre différent pour chaque élément...)
- Après vérification laborieuse des empilements de cotes par rapport aux axes de référence du bogie, il faut se rendre à l'évidence que celui-ci est légèrement gauchi !

- Le **bogie** est donc envoyé en centre d'usinage pour détermination de ses axes et usinage des nouvelles rappliques qui doivent accueillir les boîtes d'essieux. (Société CMA à Lavelanet). Ainsi les essieux seront garantis correctement alignés.

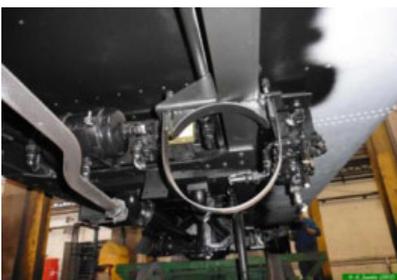
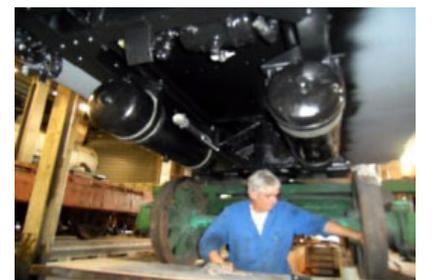
- Les dessous du **Tender** : une fois le châssis repeint, re-équipement du système de freinage : distributeur, réservoirs...

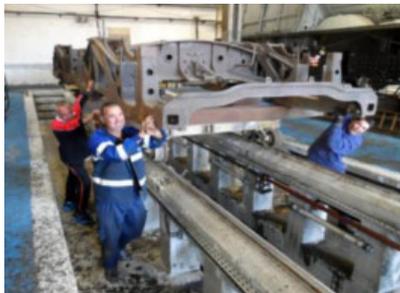
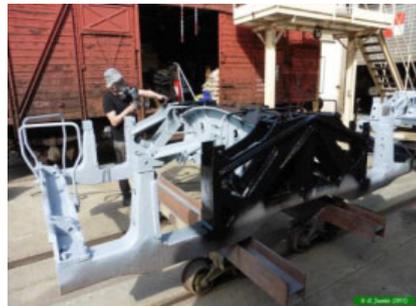
- **Châssis de bogies du tender** : réparation des parachutes de la timonerie de frein et mise en peinture.

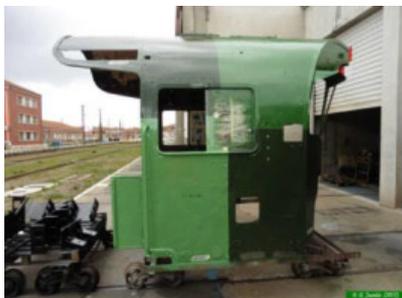
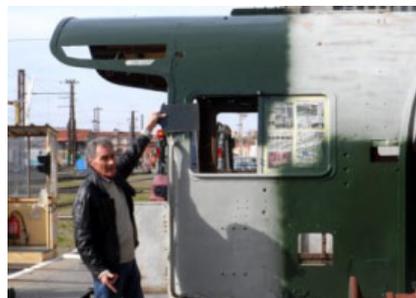
- Essais de différentes nuances de vert pour la livrée définitive de la locomotive. Car les essieux seront peints rapidement, mais le reste n'est pas pour tout de suite !

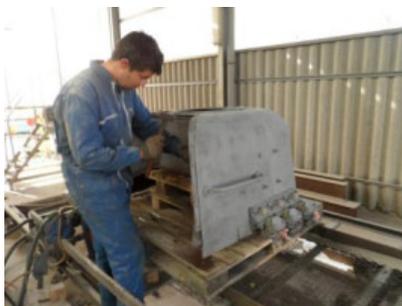
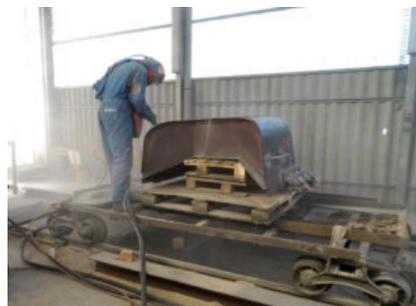
- Sablage de la**sablière** avant d'entreprendre sa remise en état.

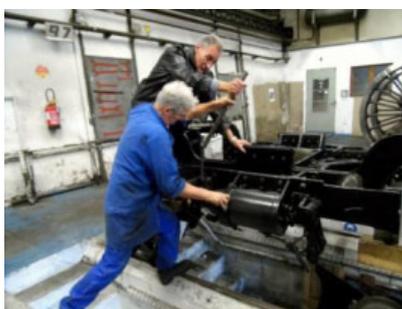
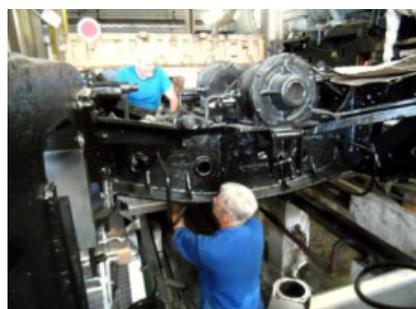
- Remontage des **cylindres de frein** sur les châssis de bogies du tender et de la locomotive.

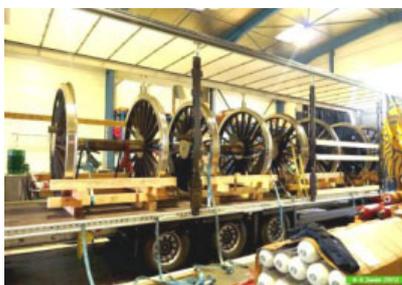
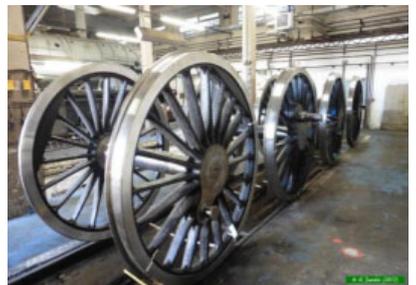
- Enfin ils sont tous revenus de Meiningen : les **essieux** étaient partis depuis fin 2013 !

Les bandages sont neufs. Les jantes seront peintes puis l'ensemble positionné fin 2017 sur la voie équipée pour le levage de la machine.

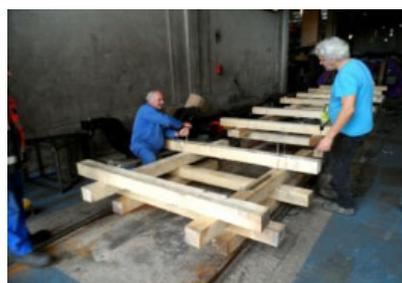
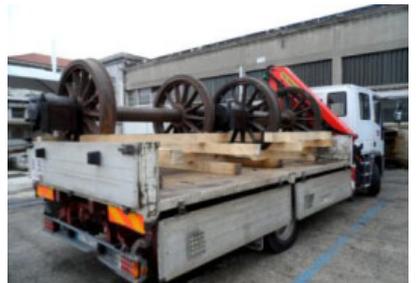
- Opération inverse pour les **essieux du tender** : après modification des châssis bois prêtés par Meiningen, ils partent pour un contrôle US et magnétoscopie avec inspection des roulements.
