Rapport d'activité 2020

A l'heure actuelle le nombre d'heures de bénévolat cumulées passé uniquement à la restauration est de l'ordre de 35300 heures. 4 groupes d'activité en parallèle cette année : tender, boîtes d'essieux machine, enveloppe de chaudière, allège postale.

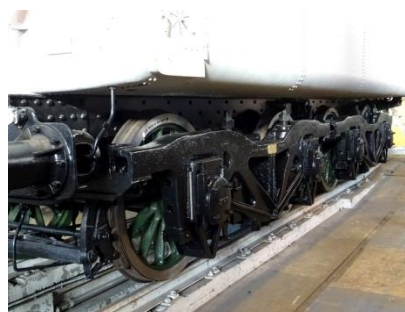
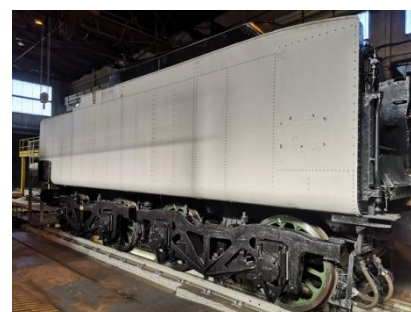
La caisse du tender est enfin reposée sur ses bogies.

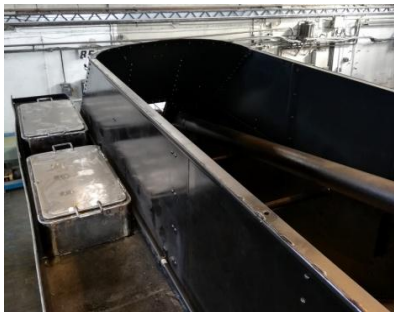
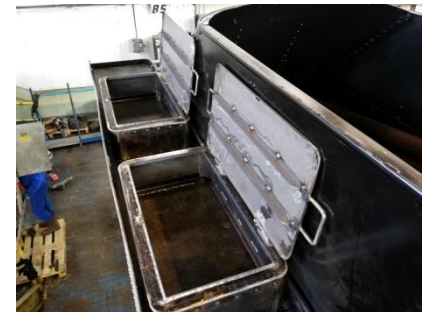
Nous avons retrouvé trace de l'existence de 2 **coffres à outils** initialement installés sur le coté gauche du tender. Il a donc été décidé de les reconstituer conformément à l'origine.

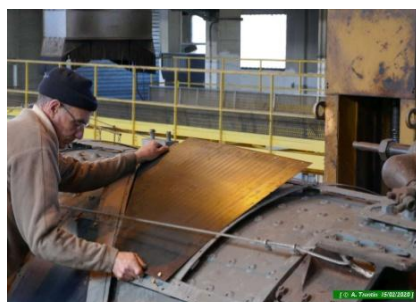
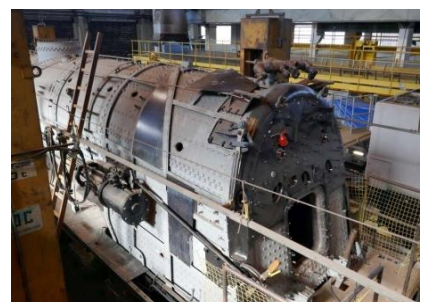
Les premières tôles identifiées seront celles logées sous la cabine : une fois la cabine reposée elles deviendront inaccessibles.
