Rapport d'activité 2021

A l'heure actuelle le nombre d'heures de bénévolat cumulées passé uniquement à la restauration est de l'ordre de 38600 heures. 4 groupes d'activité étaient en place en parallèle : boîtes d'essieux machine, enveloppe de chaudière, allège postale, surchauffeurs.

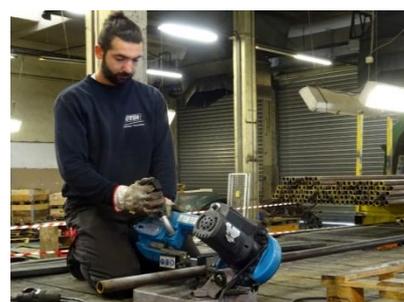
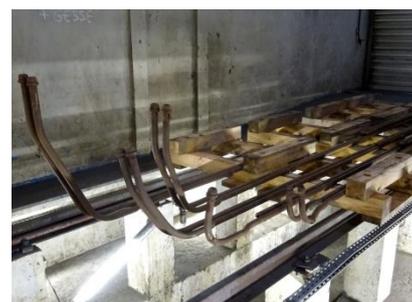
Chantier **surchauffeurs** : Clément est au débitage et au cintrage conformément aux plans et aux éléments conservés pour modèles.
