Rapport d'activité 2023

A l'heure actuelle le nombre d'heures de bénévolat cumulées passé à la restauration est de l'ordre de 45000 heures. En parallèle du poste continu sur l'enveloppe de chaudière, s'est ouvert cette année celui de la restauration de la pompe ACFI ; le travail de longue haleine sur les essieux à enfin abouti cette année à l'étape importante de la **remise sur roues** de la machine.

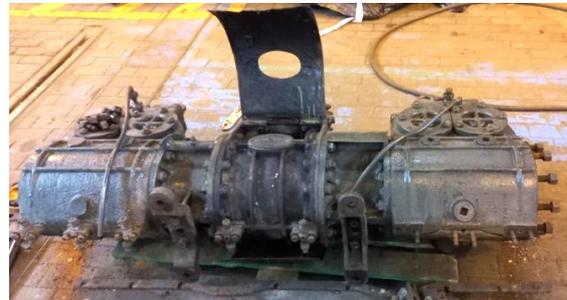
Pompe ACFI :

Démarrage des travaux de restauration.
(un article détaillé y est consacré sur notre site)

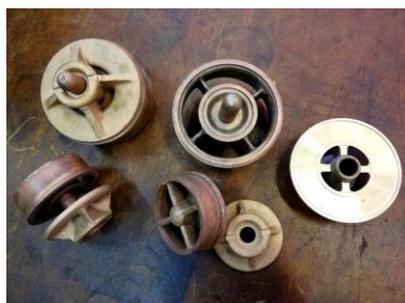
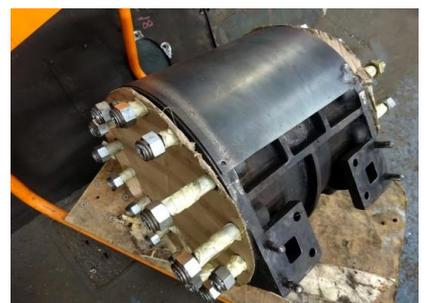
Pompe ACFI :

Le corps de pompe Eau Froide avait gelé et était largement fendu. Il a été réparé par un spécialiste du soudage sur fonte de l'entreprise LUCATO TERMICA (Italie) que nous connaissons déjà.

Tous les éléments démontés, sauf les pistons et le distributeur, sont réinstallés, la boulonnerie changée.

- Mise en apprêt peinture.

- Mise en peinture définitive.

- Reste le distributeur à restaurer dont il faut changer certains segments en fonte.

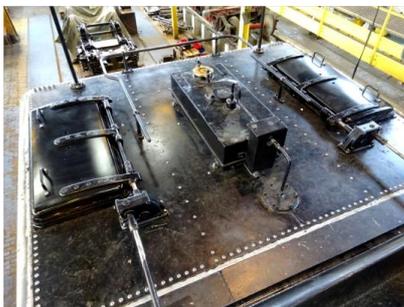
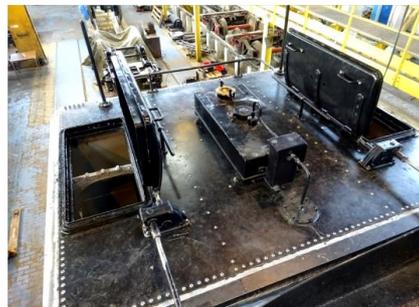
Tender : Pose définitive des trappes à eau avec leur connexion aux leviers de manœuvre à distance.

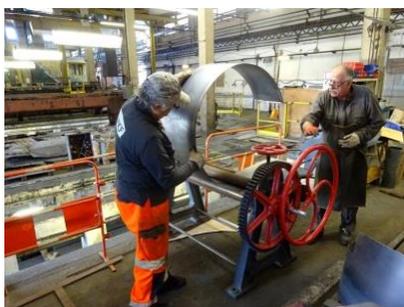
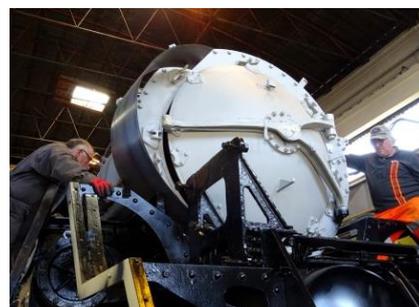
Roulage et présentation d'une demi-tôle sur la boîte à fumée.

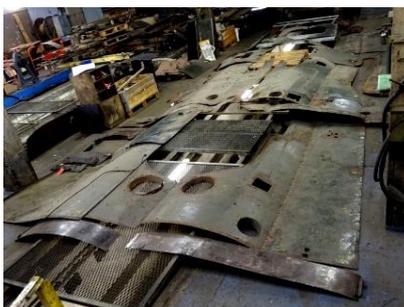
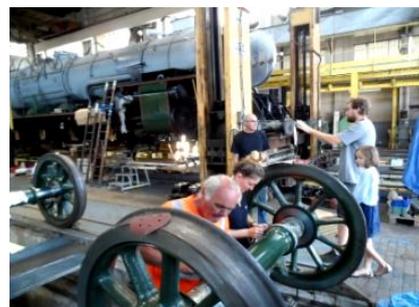
Eclaté à plat de l'ensemble de l'enveloppe de la machine restant à restaurer.

Nous serons aidés pour la confection de certains éléments par le Pôle Formation UIMM Occitanie de Beauzelle (Union des Industries et Métiers de la Métallurgie) section chaudronnerie. L'un des formateurs en visite sur notre site.

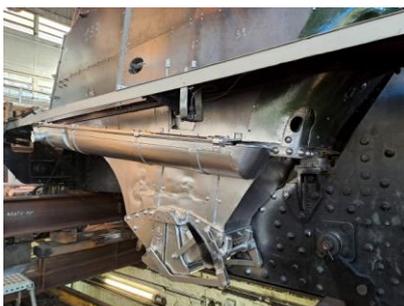
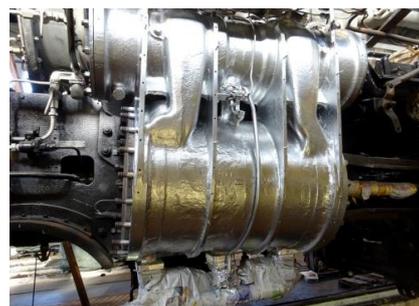
Une couche de peinture haute température est appliquée sur le cendrier et les cylindres BP avant isolation.

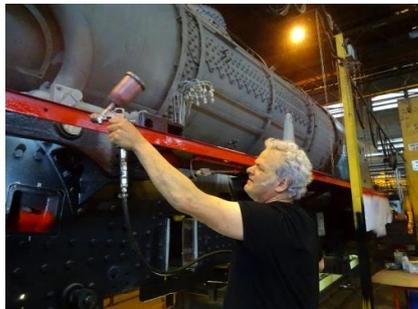
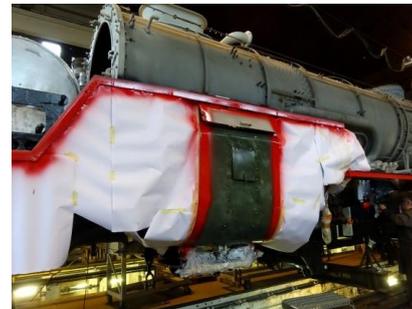
Peinture définitive des éléments situés sous le tablier du châssis : lorsque les roues seront remontées l'accès sera difficile et il faudrait masquer celles-ci...

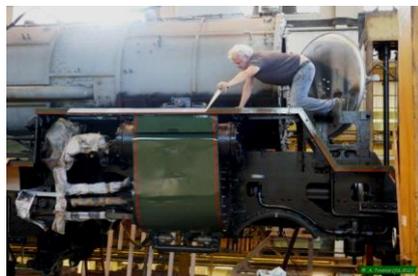
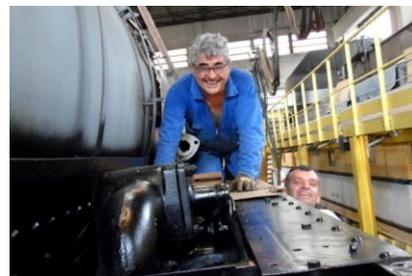
Bords du tablier : on commence par les filets rouges, plus faciles à masquer, vient ensuite la peinture verte ; on masque le tout pour finalement redonner un dernier coup de noir sur des surfaces plus importantes.

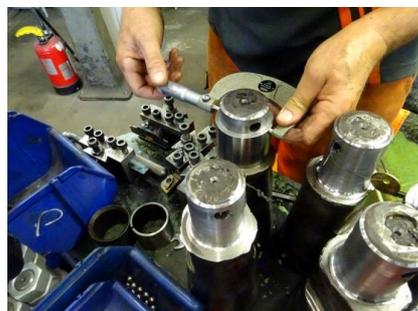
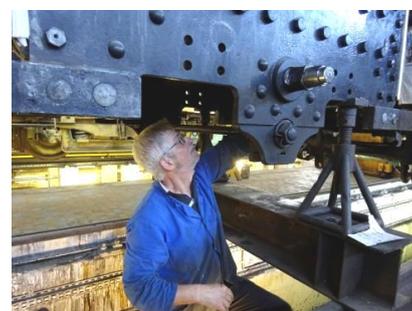
Remontage des couvres roues.

Frein : des bagues neuves remplacent celles montées sur les supports d'étriers.

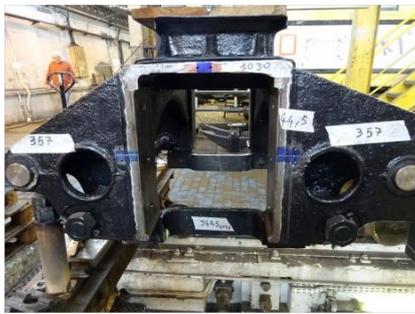
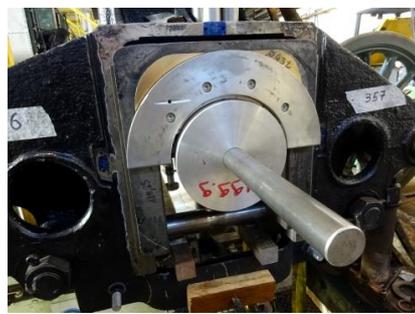
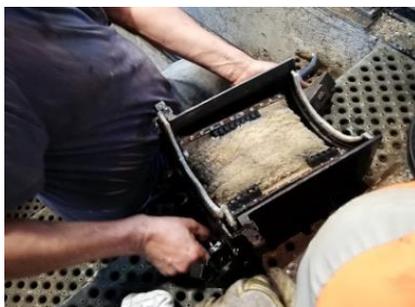
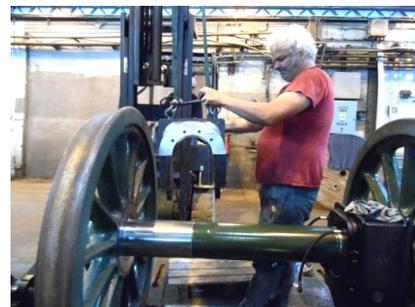
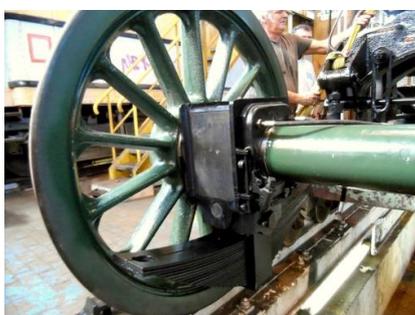
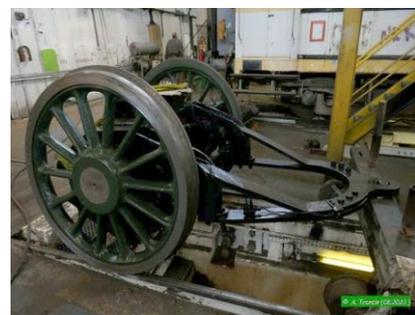
Le remontage du bissel :

Elément à un seul essieu, son remontage a été finalement plus difficile qu'imaginé au départ.

- Reprise des repères constructeurs détériorés afin de valider la géométrie du châssis.

- Positionnement des boîtes dans leur logement à l'aide du faux-essieu que l'on utilisait pour la dernière fois.

- Remplissage d'huile des dessous de boîte et imprégnation des tampons en laine.

- « Remboitage » final de l'essieu et pose du châssis.

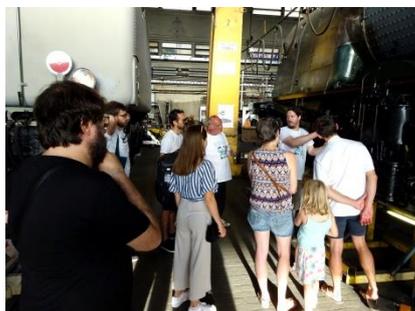
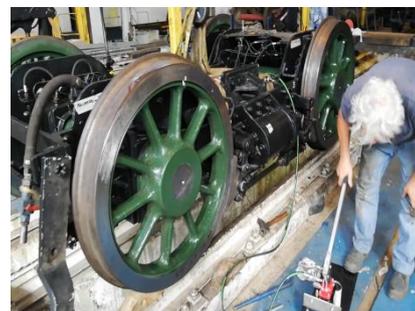
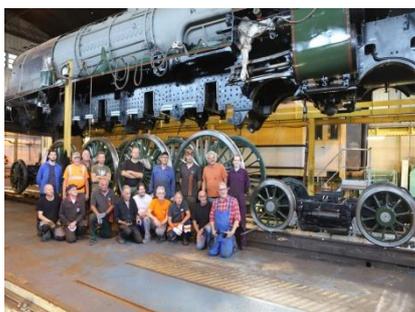
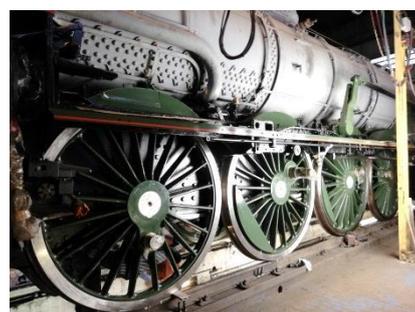
Le **bogie complet** attend son installation sous la machine. On purge le circuit d'huile.

14 octobre 2024 : un événement attendu, le levage pour la **remise sur roues**, avec la participation de renforts venus de l'AJECTA, GECP, AAATV-SPDC que nous remercions.
